ZGRADE³⁺

Mehanička otpornost i stabilnost

Josip Galić

Arhitektonski fakultet Sveučilišta u Zagrebu

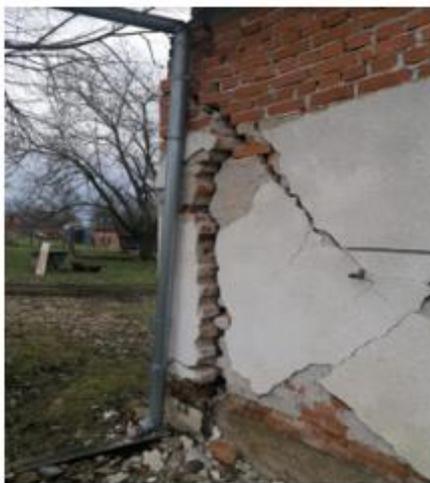
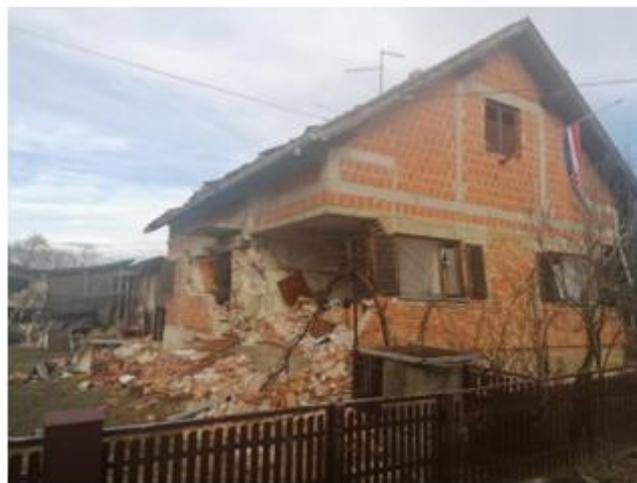
Slika 3 Fotografije oštećenja zgrada od nearmiranoa žiđa s betonskim stropovima

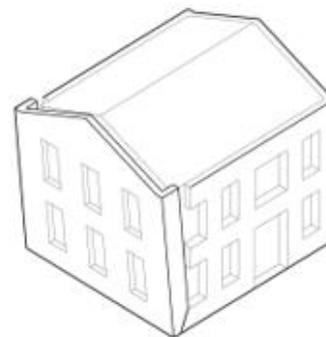
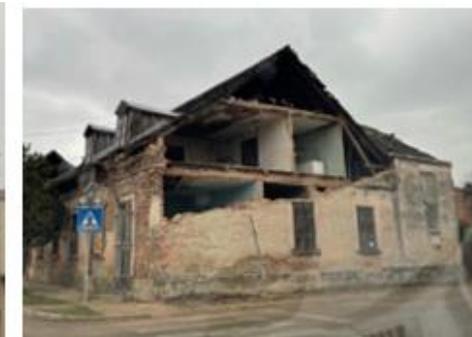
Slika 2 Gubitak cjelovitosti konstrukcije i odvajanje zidova od stropova zbog nedovoljne povezanosti

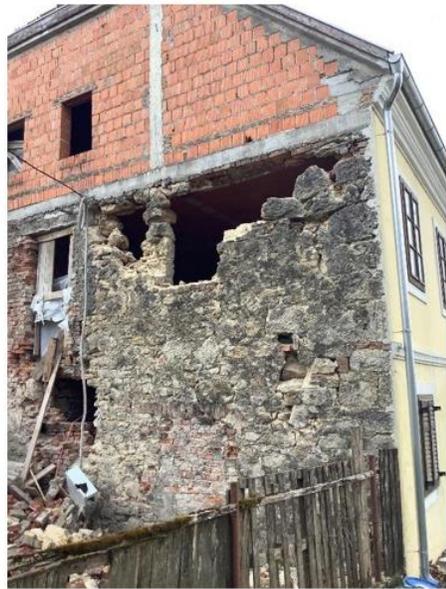
Slika 6 Fotografije degradacije zida zidanog od lomljenog kamena u potresu

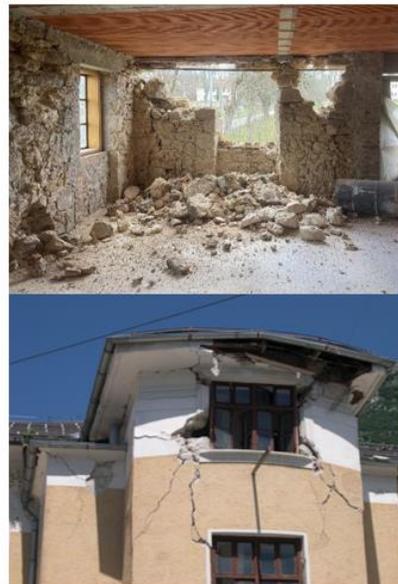
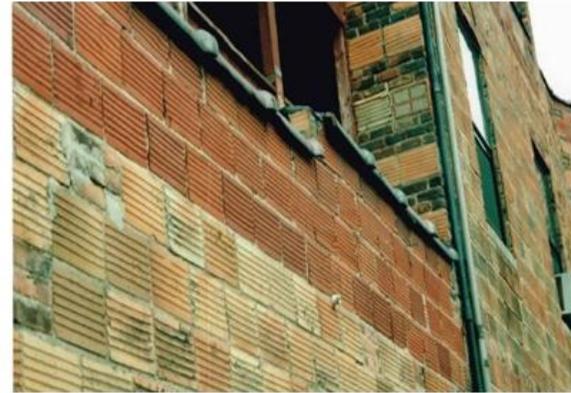
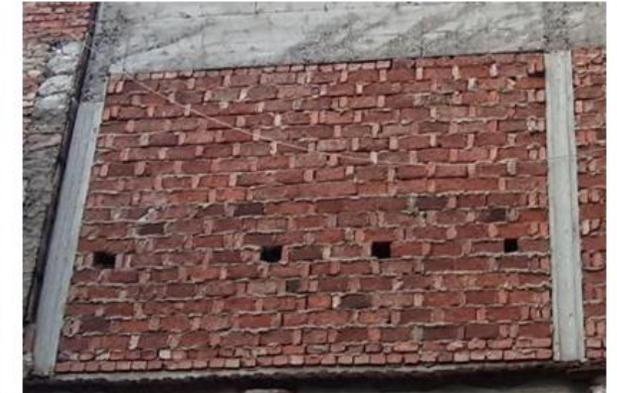
Slika 8 Primjer seizmički neprimjerenih zidanih zidova s blok opekom s horizontalnim šupljinama i šupljeg zidanoq zida od pune opeke

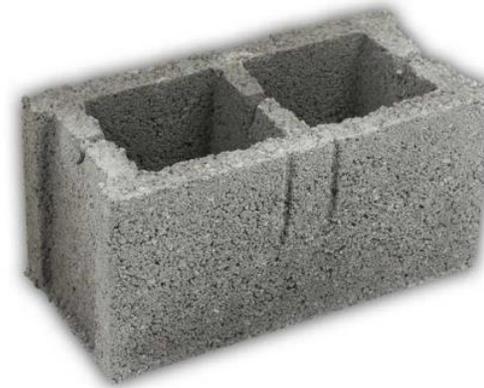
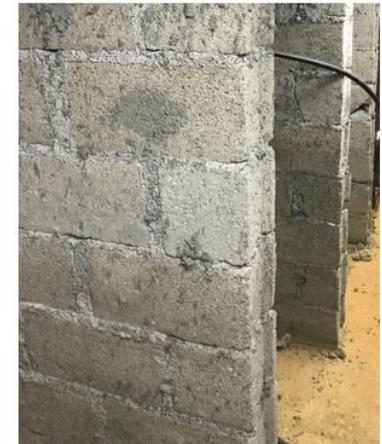
Slika 9 Izgled betonskih zidnih elemenata velikih šupljina i izgleda neprimjerenog zidanoq zida

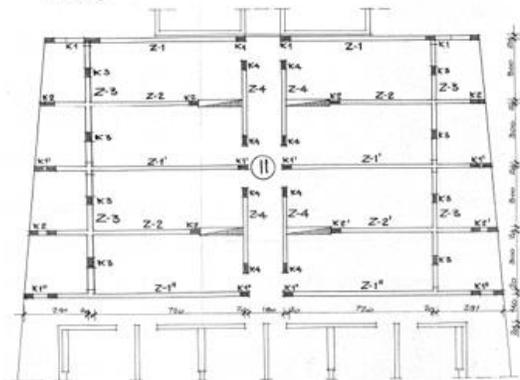
Slika 10 Primjer betonske konstrukcije sa zidovima armirane serklažno na rubovima

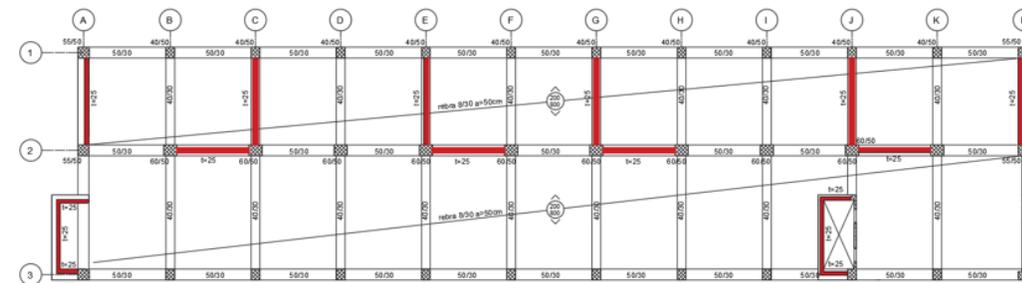
Slika 11 Primjer pojačanja AB okvirnih konstrukcija dodavanjem ukrutnih AB zidova

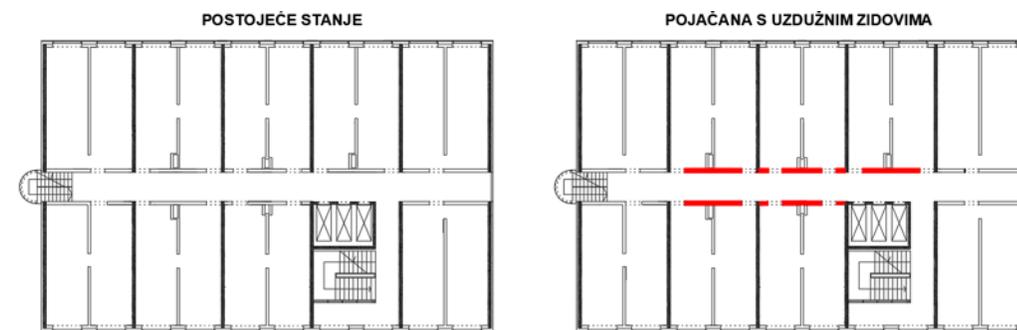
Slika 12 Primjer pojačanja AB konstrukcija dodavanjem ukrutnih AB zidova umjesto pregradnih u smjeru kojim nedostaje

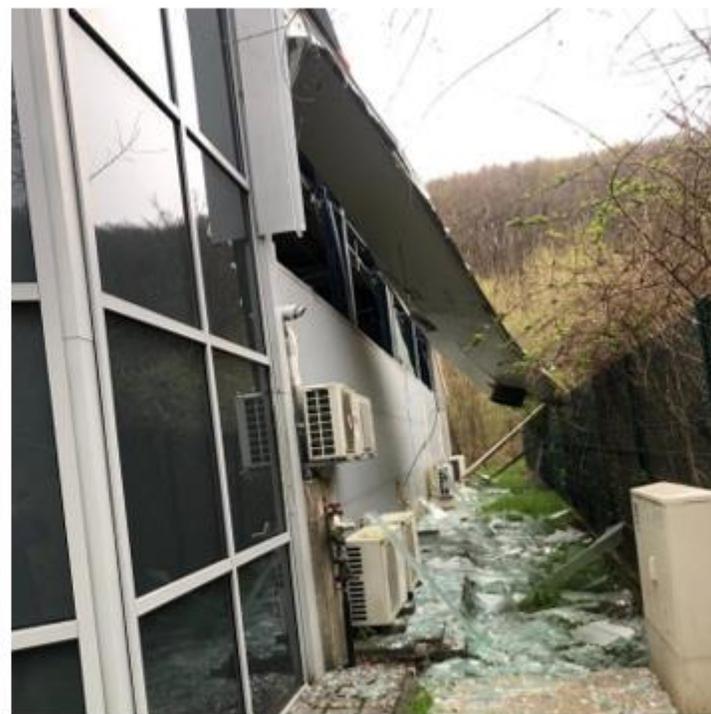
Slika 14 Fotografije otkazivanja dijagonala vezova u potresu, te oštećenja pročelja i stakala zbog velike fleksibilnosti okvirnih konstrukcija

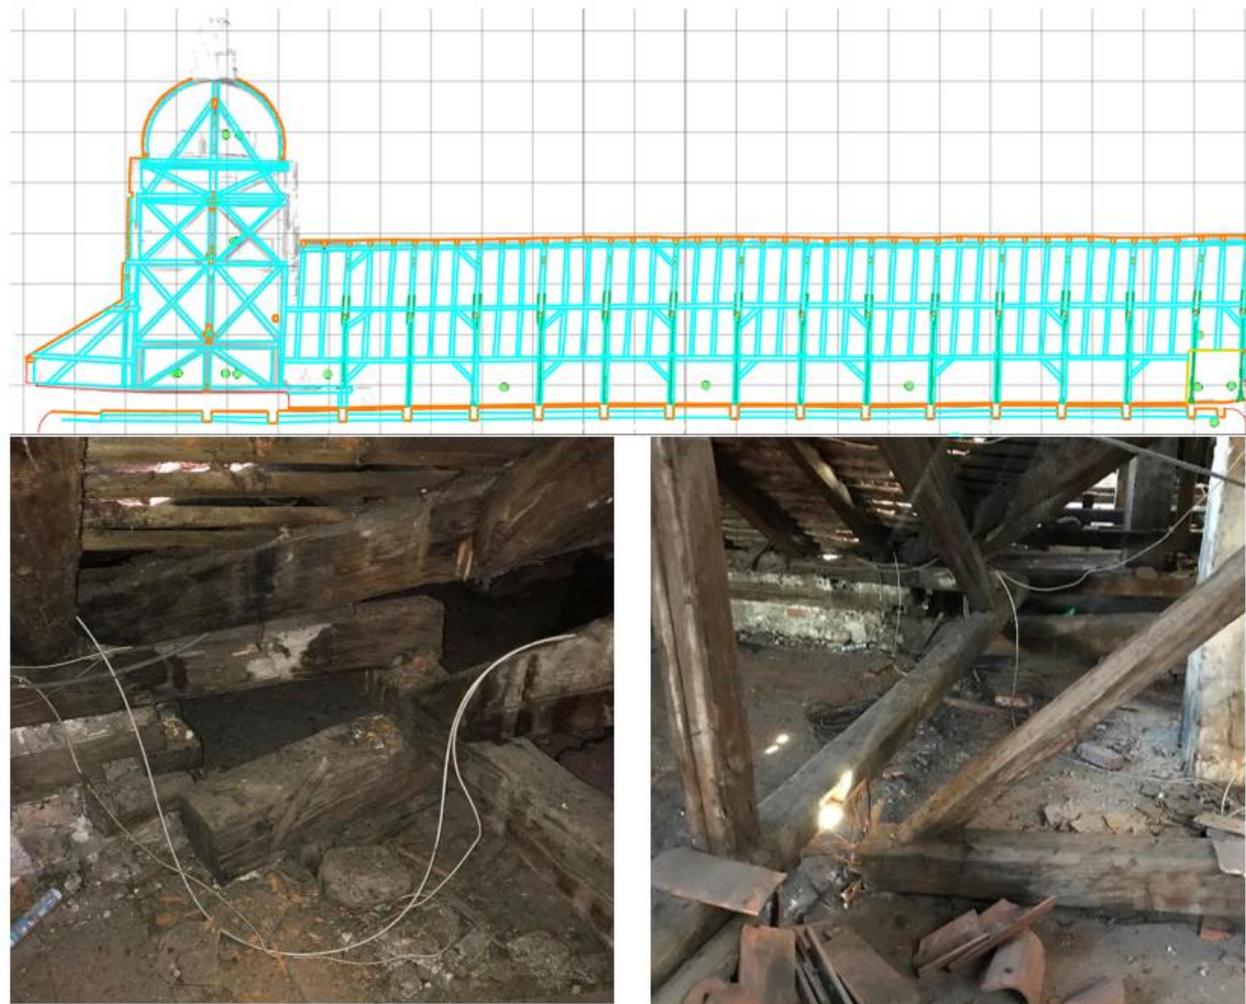
Slika 15 Skica i fotografije oštećenja *krovih konstrukcija*

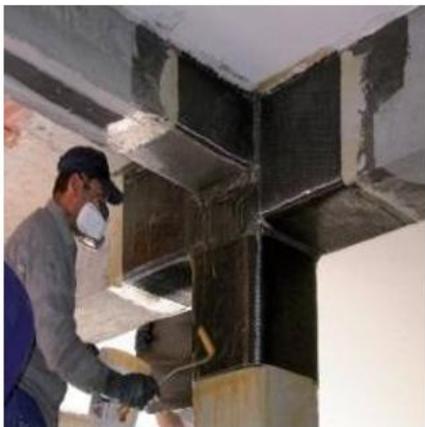
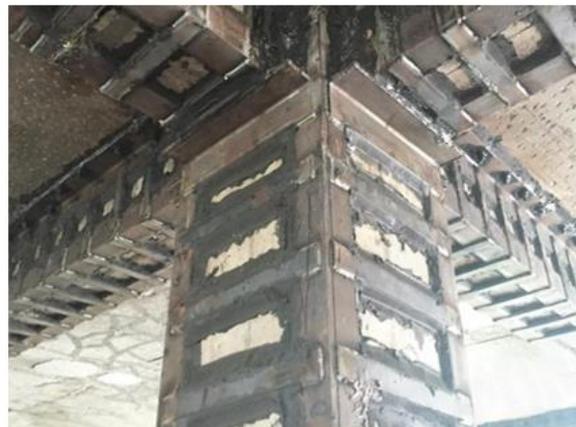
Slika 17 Skice pojačanja AB okvirnih konstrukcija ovijanjem čvorova FRP tkaninom i čelikom

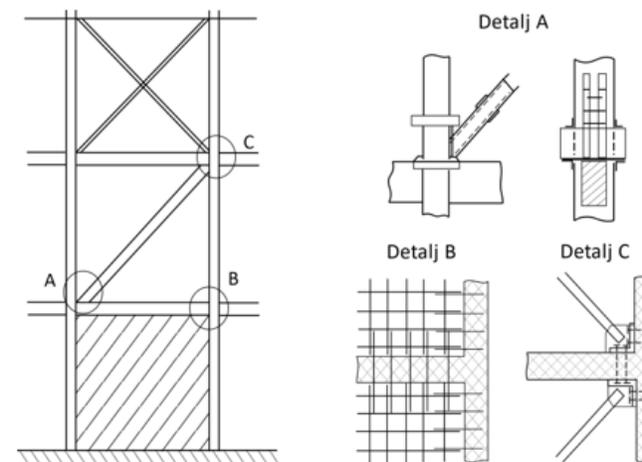
Slika 18 Skice načina pojačanja okvirnih AB konstrukcija dodavanjem AB zidova ili čeličnih vezova

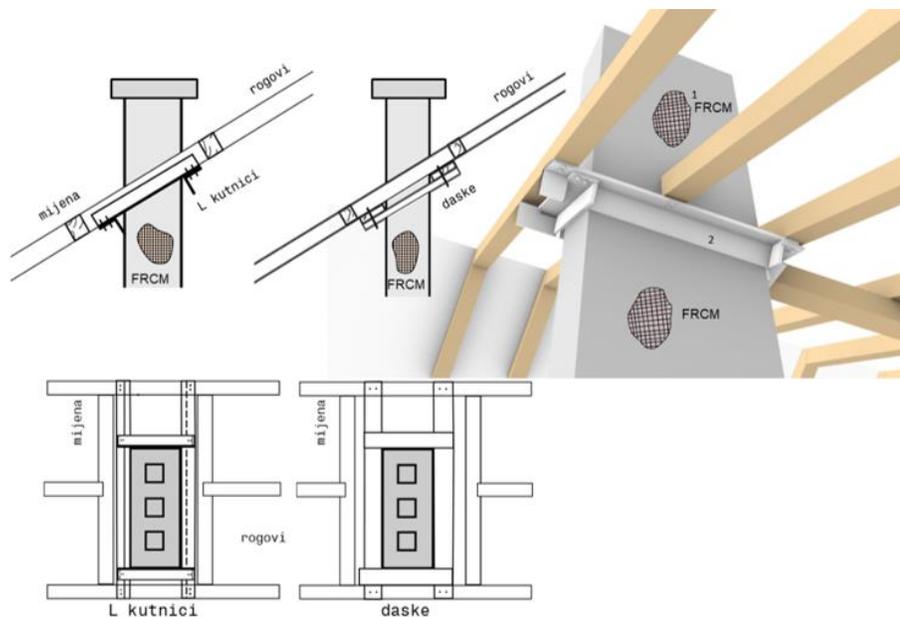
Slika 19 Pojačanje dimnjaka FRCM oblogom

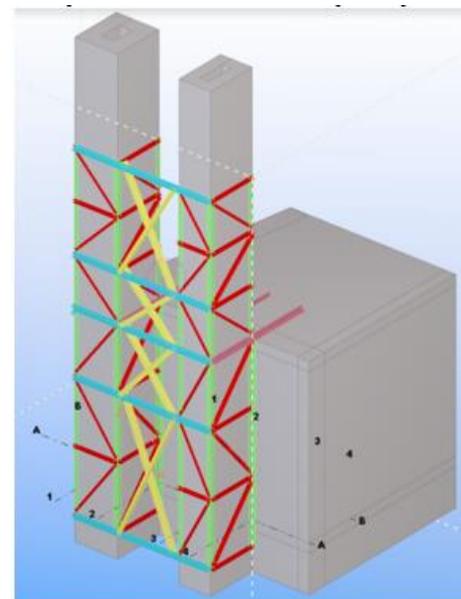
Slika 20 Pojačanja dimnjaka čeličnim rešetkama

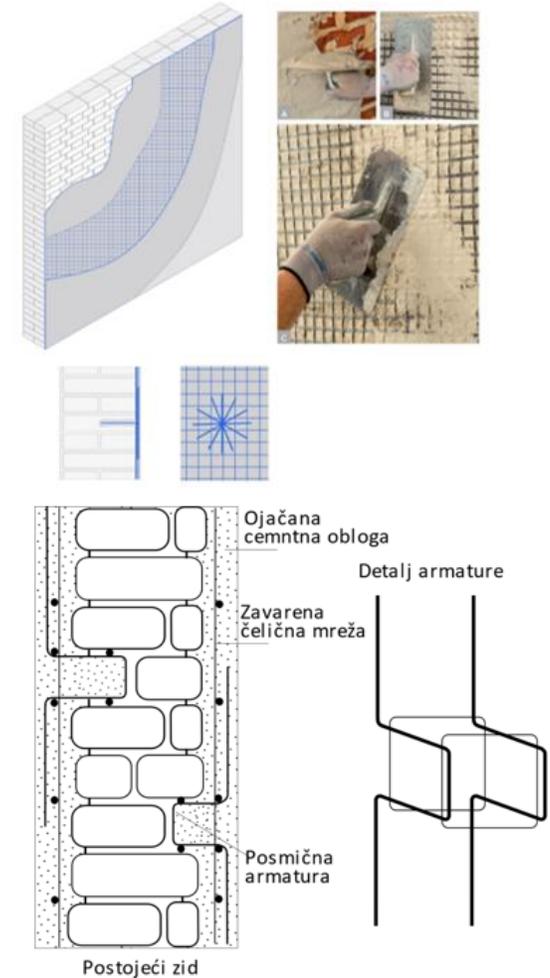
Pojačanje zidanih zidova FRCM ili AB oblogom (torkret)

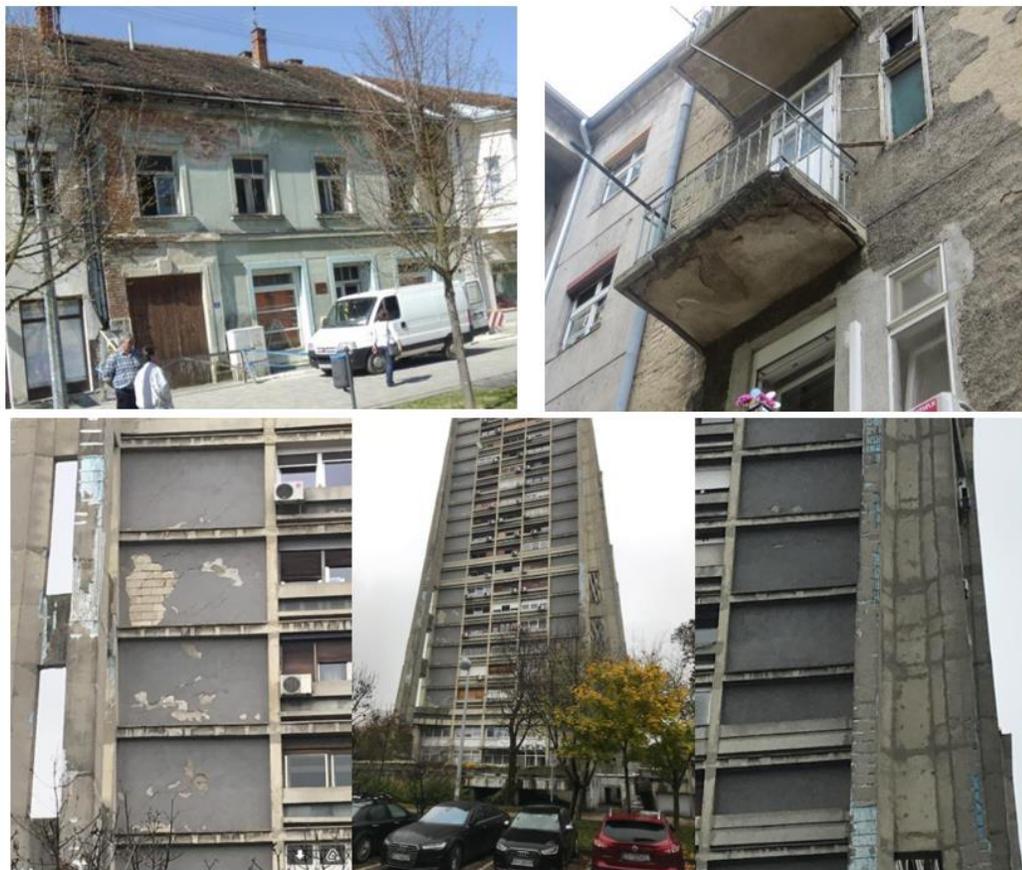
Slika 28 Primjeri oštećenja na zgradama uslijed dotrajalosti i neodržavanja

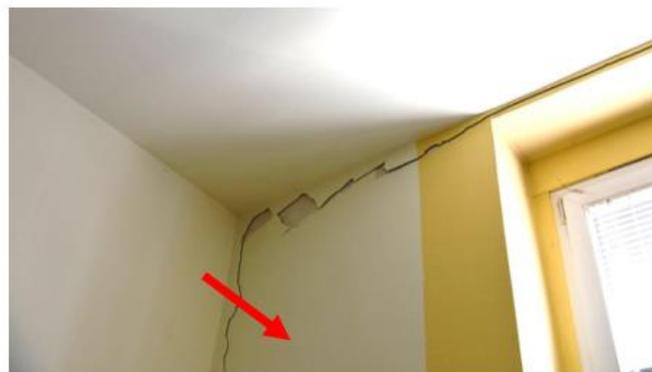
a) Pukotine na spojevima zidova i zidova sa stropom

Slika 29 Primjeri oštećenja na zgradama uslijed nedavnih potresa

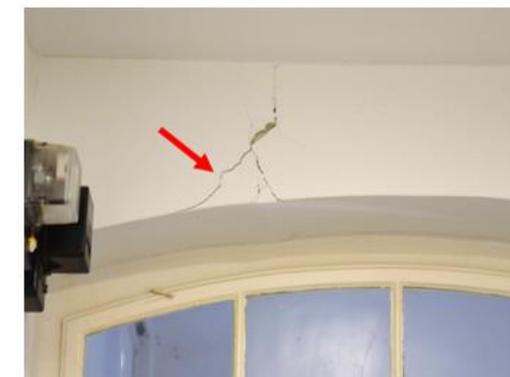
b) Pukotine u nadvojima

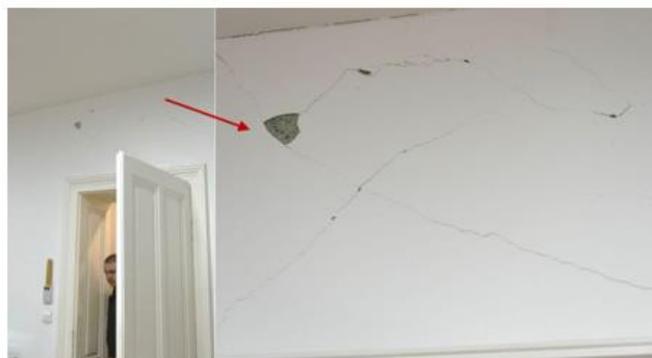
c) Pukotine u nosivim i pregradnim zidovima

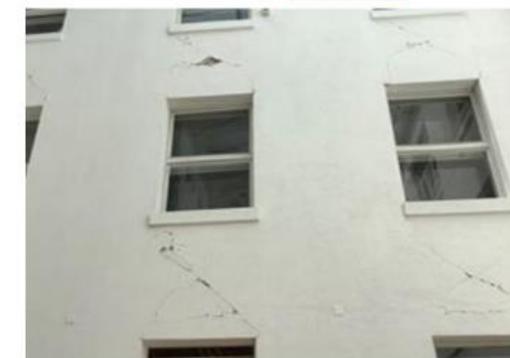
d) Pukotine na zidovima pročelja
